京福電鉄における事故の組織人間工学的研究

The macroergonomic study on the accident of Keifuku Electric Railroad Co., Ltd.

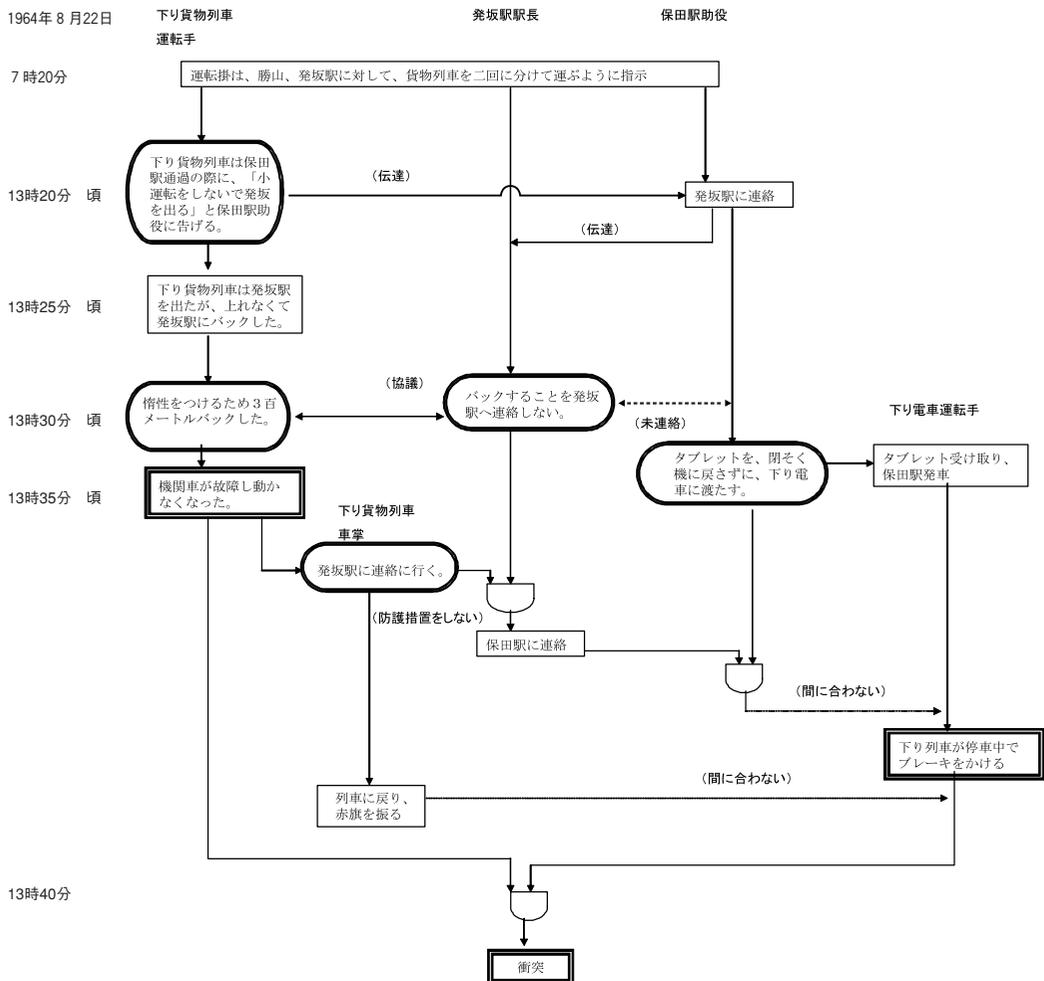
図1 京福電鉄列車正面衝突事故（1964年8月）のイベントの流れ図

- Man： 運転掛の指示を勝山駅長、発坂駅長、貨物列車運転手の3者が無視。
 保田駅助役のタブレット伝達ミス。
 貨物列車の運転手の身勝手な判断による運転。
 貨物列車車掌が後続電車の列車防護策をとらなかった判断ミス。

- Machine： 機関車の故障。
機関車の能力（貨車6両を牽引できない）。
- Media： 線路のきつい勾配。
信号の未設置（見通しが悪い場所）。
- Management： 途中駅で小運転をしなければならない無理なスケジュール。
小運転の2回目は現場で協議という曖昧な指示。
運転掛の指示を現場が無視している、指示命令系統の不備。
タブレットを閉塞機に返さない行為を管理者側がチェックできない管理体制。
緊急対応の訓練やマニュアルの未整備。
組織としての、安全意識向上策の未実施。

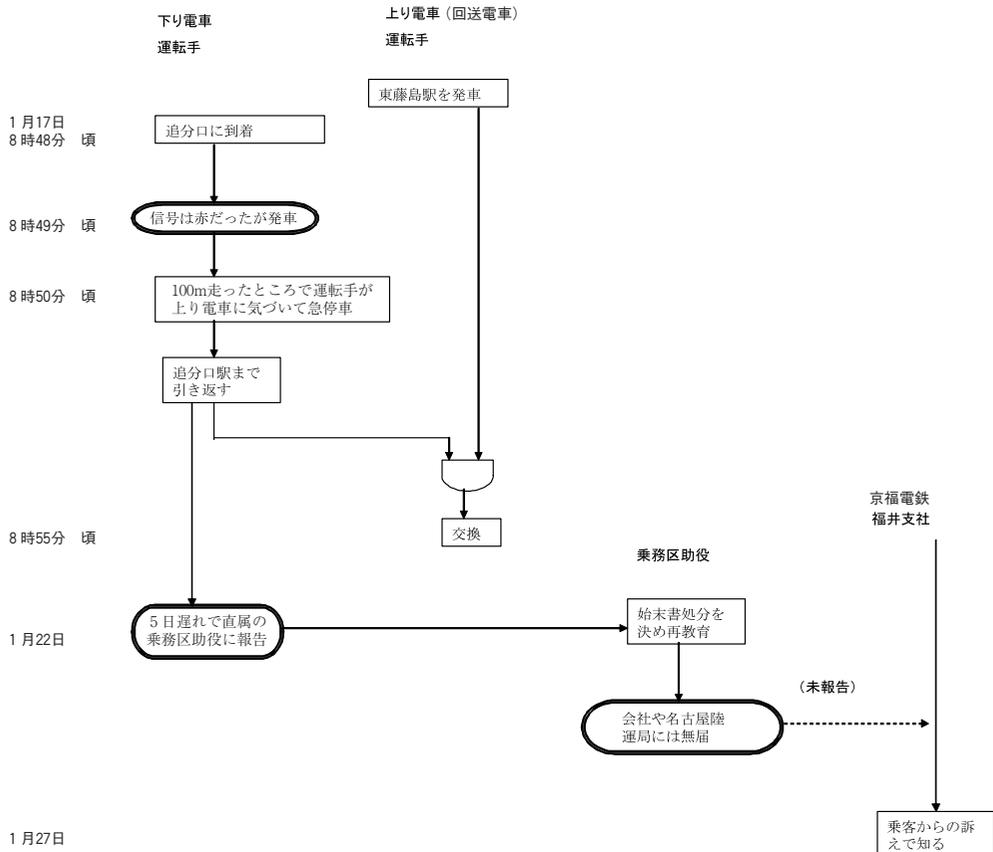
図2 京福電鉄正面衝突未然事故（1977年1月）のイベントの流れ図

- Man： 運転手の信号の見落とし。
 運転士の（乗務区助役への）事故報告の欠如。
 乗務区助役の（上司への）事故報告の欠如。
- Machine： 安全側線の未設置。
- Media： 緊急時の回避マニュアル（乗客に安全な姿勢をとらせる等）の欠如。
 列車集中制御装置や自動列車停止装置の未整備。
- Management： 乗務員の信号確認励行の管理不足。
 電車の遅延の未調査及び、乗務員、乗務区助役の無報告。
 車掌や対向電車の乗務員からの報告体制の欠如。

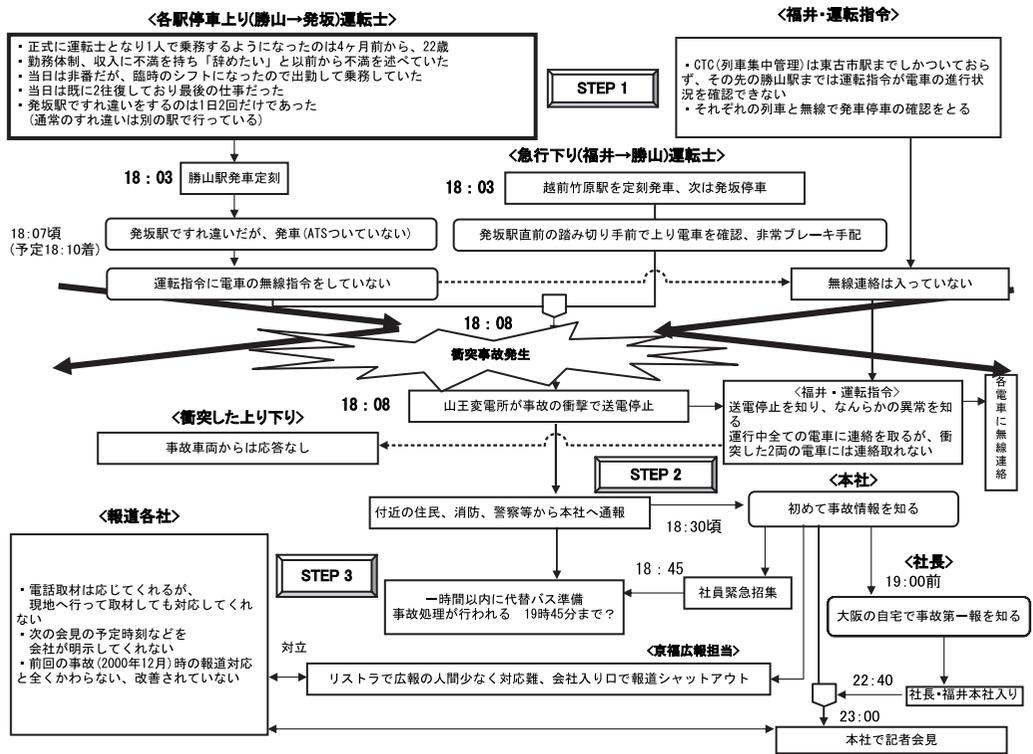
図3 2001年6月の京福電鉄電車正面衝突事故の流れ図

Man： 上り電車運転手の信号見落とし。

交換駅の勘違い発車。(注1)

Machine： A T S 設備は一部設置されていたが、事故車両及び事故区間には未設置。

安全側線は設置されていたが、機能していなかった。(安全側線の末端の地下は危険物の貯蔵庫)

C T C (列車集中管理方式)の区間外。

Media： 緊急時の回避マニュアル(乗客に安全な姿勢をとらせる等)の欠如。

列車集中制御装置や自動列車停止装置の未整備。

Management： 93年から01年までの間に同本線で五回、運転士の信号見落としで駅を早発するケースがあったにもかかわらず、必要な安全対策をせず放置。(注2)

無線連絡の確認の省略。

二重ブレーキや、安全側線などの安全設備の未整備。

緊急対応の訓練の未実施やマニュアルの未整備。(注3)

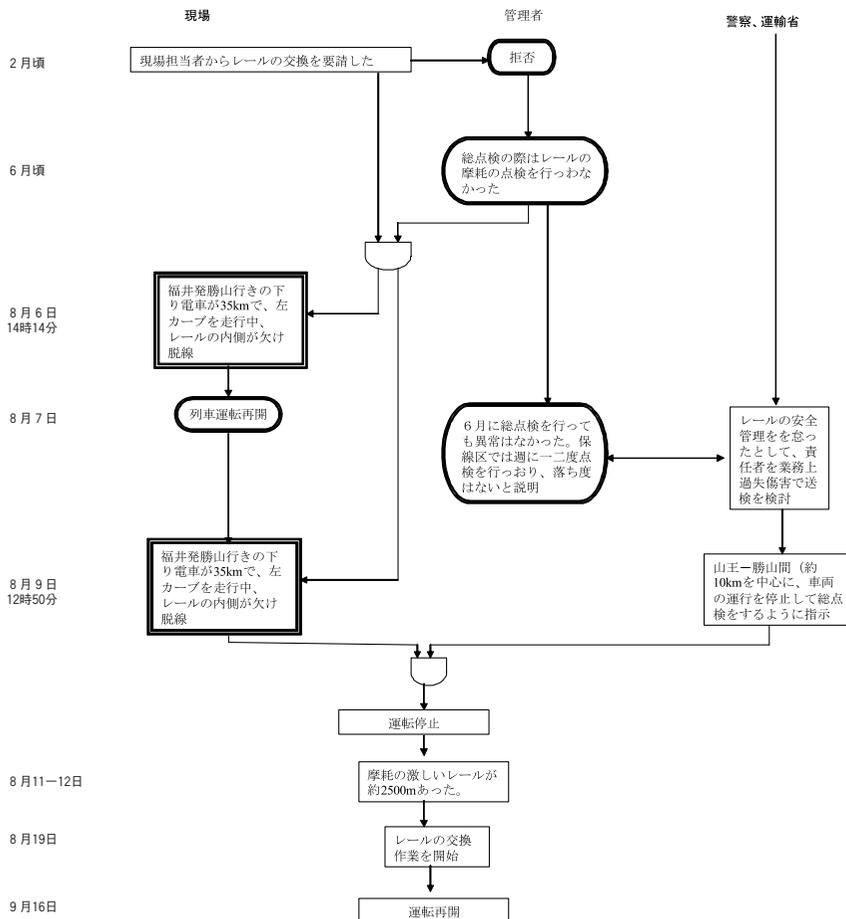
図4 1977年8月の越前本線脱線事故のイベントの流れ図

Man： 点検時の線路の折損、頭頂部の摩耗箇所の見落とし。

Machine： 線路の老朽化。

Media： 具体的な検査方法を定めた作業マニュアルの欠如。

Management：日常点検での頭頂部の点検の割愛。

総点検の項目からの線路の摩耗点検の省略。

現場からの線路交換の必要性の訴えを、管理者側が却下。

一度目の脱線後に、その他の線路に対する不十分な点検。

赤字を理由に、点検、維持が不徹底。

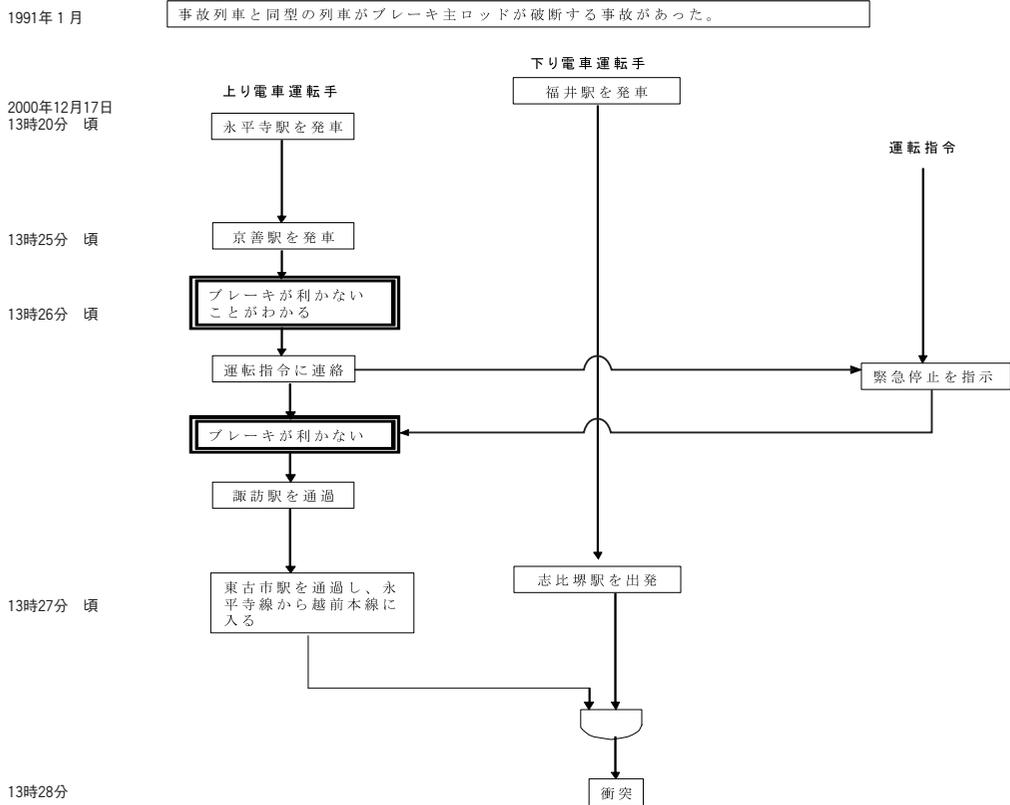
図5 2000年12月の京福電鉄電車正面衝突事故のイベントの流れ図

- Man： 車両点検時のブレーキロッドの損傷箇所の見落とし。
 司令室が上り電車を停止させるなどの処置の未実施。
- Machine： ブレーキロッドの損傷。
 ブレーキにフェールセーフシステムの欠如。
 安全側線の未整備。
- Media： 具体的な検査方法を定めた作業マニュアルの欠如。
 緊急時の回避マニュアル（乗客に安全な姿勢をとらせる等）の欠如。
 列車集中制御装置や自動列車停止装置の未整備。
- Management： 過去にブレーキ主ロッドを破断する事故があったが、同型車両のブレーキロッドを交換してこなかった。
 車両点検の不十分な点の見過ごし。
 過去の事故経験を生かせず。
 二重ブレーキや、安全側線などの安全設備を整備しなかった経営方針。
 緊急対応の訓練やマニュアルを整備しなかった安全教育の欠如。
